Kupferzeit

DRÜCKTECHNIK INTERPRETIERT ORNAMENTE NEU Der Flensburger Bahnhof begrüßt Reisende mit einer weit sichtbaren Turmuhr. Genauso weit sichtbar sind die Kupferarbeiten am Turm, der nach einer Sanierung wieder würdevoll auf der Empfangshalle thront

Projekt:	Kupferornamente für den Uhrenturm des Flensburger Bahnhofes
Bauherr:	Deutsche Bahn AG, Berlin
Fachberatung:	Kirsten Bester, Untere Denkmalschutzbehörde Flensburg
Ornamente:	Michael Messerschmidt Original Nakra - Metalle für Dach und Fassade, Fambach
Fachbetrieb:	Rust Dachwerk, Glinde
Material:	Kupfer walzblank, 0,8 mm bis 1,0 mm

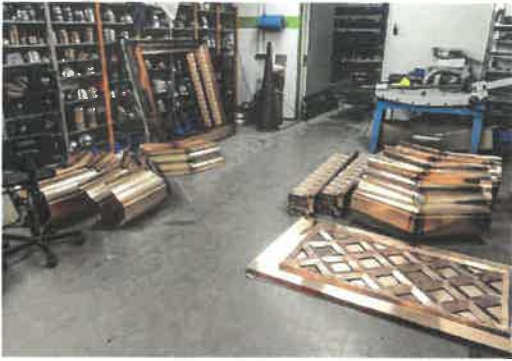
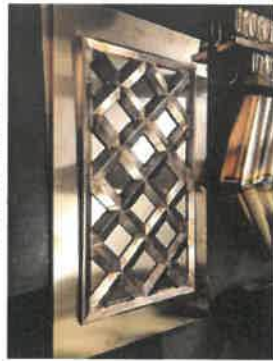
Um die speziellen Rautenornamente auf beiden Fassadenseiten zu ersetzen, kanteten die Klempner 32 Segmente, die sie diagonal zusammenfügten. „Diese Profile wurden im WIG-Verfahren geschweißt und auf eine 1,0 mm starke Kupfertafel aufgesetzt“, ergänzt der Unternehmer. Die

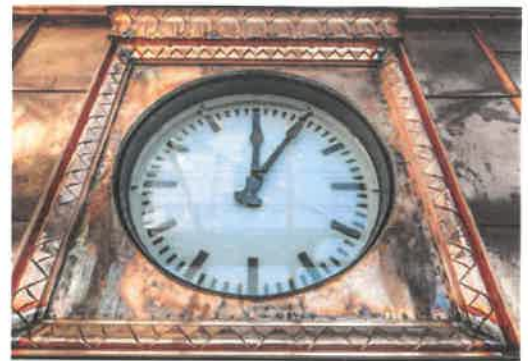
Nakra-Schatzkammer: Die Uhrenrahmen, Rautenornamente, Jalousieprofile und Gesimskränze stehen bereit für den Transport nach Flensburg und die Montage vor Ort

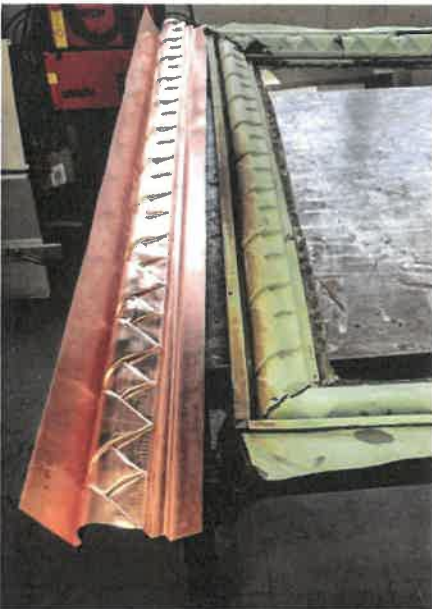
Neuer Zierstreifen (links) für den Rahmen, der nach Originalvorlage angefertigt wurde

Gleisseite wies keine Uhr auf, weil die Bahnsteige mit zahlreichen Taktgebern ausgerüstet sind. Trotzdem glichen die Ornamente und die Bekleidung der Gleisseite denen der Stadtseite weitgehend. Die Vorgabe lautete, diese Einheit zu erhalten und noch deutlicher hervorzuheben. Die demontierten Alt-Ornamente dienten als Muster zur Formgebung, damit die Rekonstruktion der Bauteile beginnen konnte. „Nachdem wir die Formen vom Muster abgenommen hatten, konstruierten wir dreidimensionale Werkzeuge und frästen uns selbst Formen aus Stahl. Damit fertigten wir den Uhrenrahmen, das Jalousieprofil über dem Rahmen, alle Gesimsprofile mit Ecken und das Rautenelement für jede Turmseite an. Die Profile stellten wir aus 0,8 bis 1,0mm starkem Kupfer her“, so der Geschäftsführer. Die Reliefstreifen zieren die äußeren Kanten beider Uhrenrahmen, während die umlaufenden Gesimskränze den Grundriss des Turms betonen.
